Rapport over magasinforholdene på de statsanerkendte danske museer

Lise Ræder Knudsen, Konserveringscentret i Vejle,
koordinator af magasinundersøgelsen,
magasinbesøg, spørgeskema, tekst og statistik

Organisationen Danske Museer, 2006

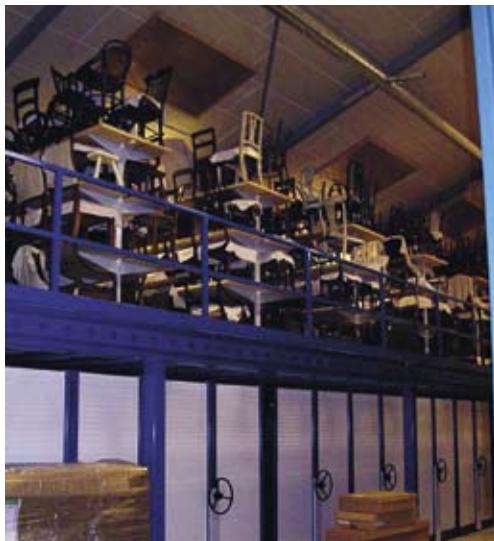
Et godt magasin med plads til mindre genstande på kompakte reolerne nederst og større genstande på en indbygget etage.

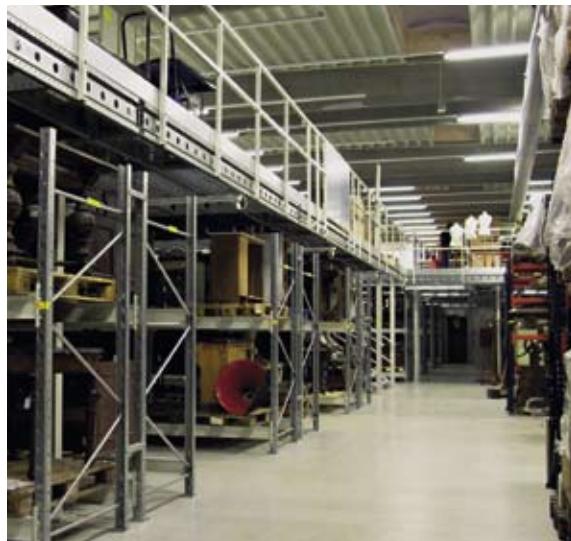
Nybygget fællesmagasin med plads til store genstande på paller, mellemstore genstande på palle-reoler og mindre genstande på reoler på den indbyggede etage.

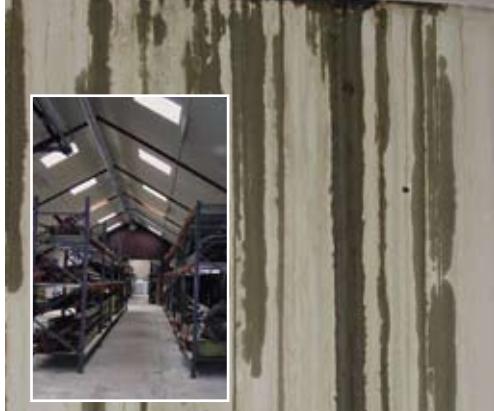
Ombygget hal, som bruges til magasin. En utæthed i taget gør, at der render vand ned af væggen. Ved tætning af taget og maling af betongulvet kunne det blive et godt magasin.

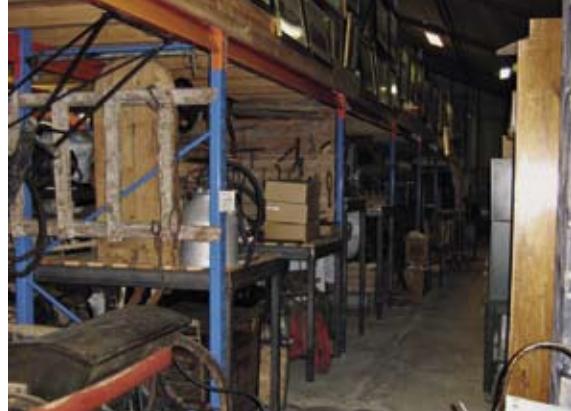
Et godt isoleret magasin, men der mangler en sluse, så man ikke går ind direkte udefra. Desuden bør gulvet males og museet bør have bedre plads, så genstandene ikke står i gangarealerne.

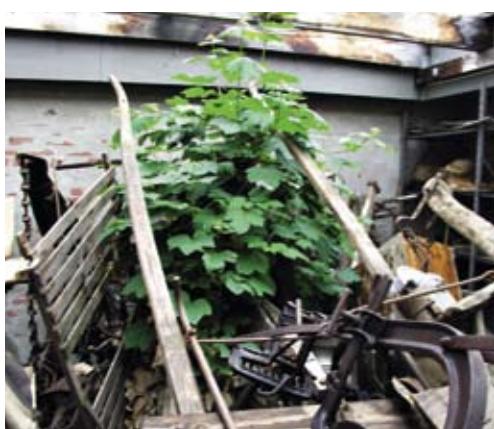
Et træ har slået rod i magasinet for gamle landbrugssredskaber. Da disse redskaber var i brug, kunne de godt stå i lignende udhuse, men nu, hvor man har besluttet at de skal bevares for eftertiden, er det nødvendigt med bedre forhold.

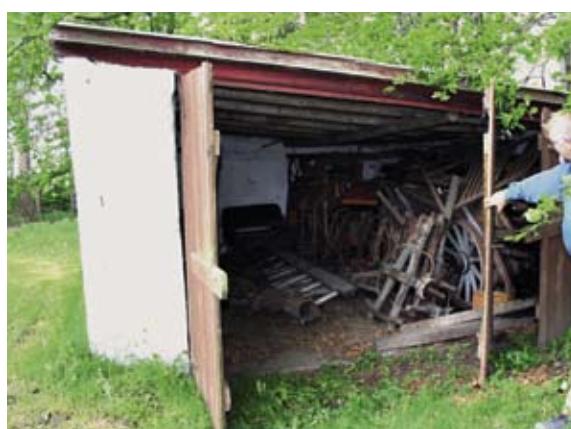
Uisolteret skur med museumsgenstande. Hvis man ønsker at bevare genstandene, bør magasiner som dette nedlægges.

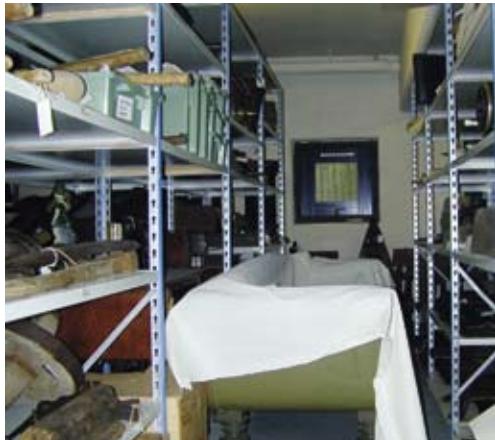
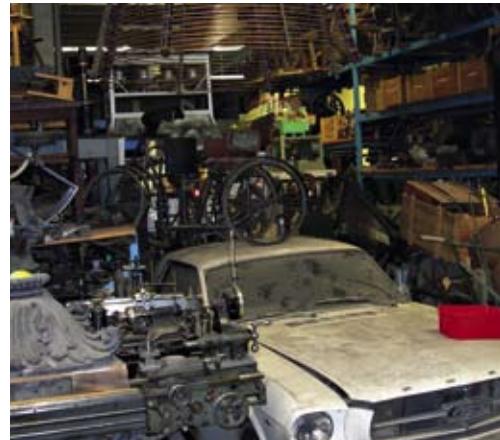
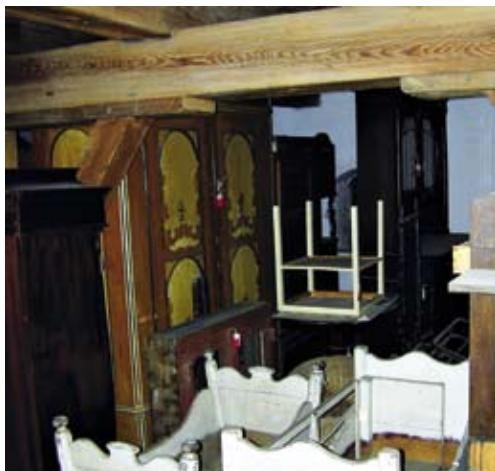
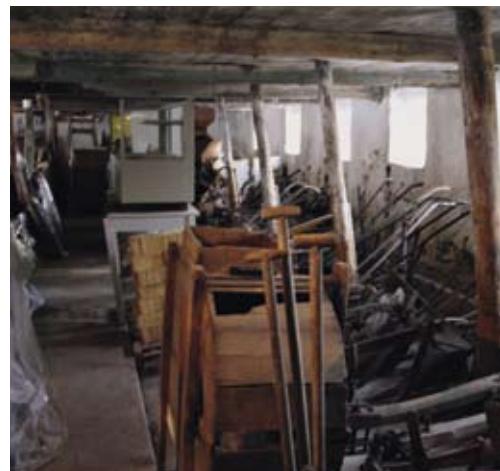
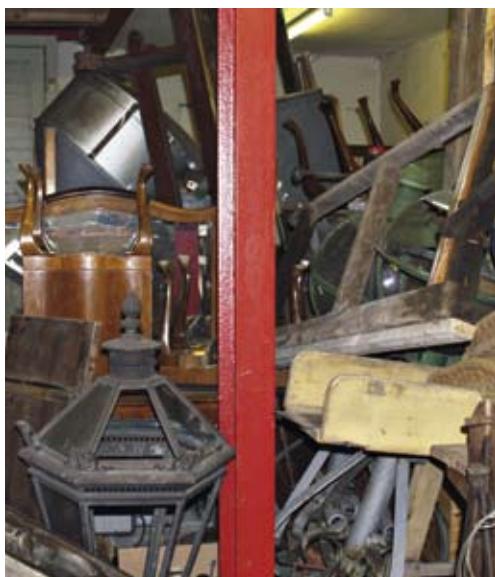
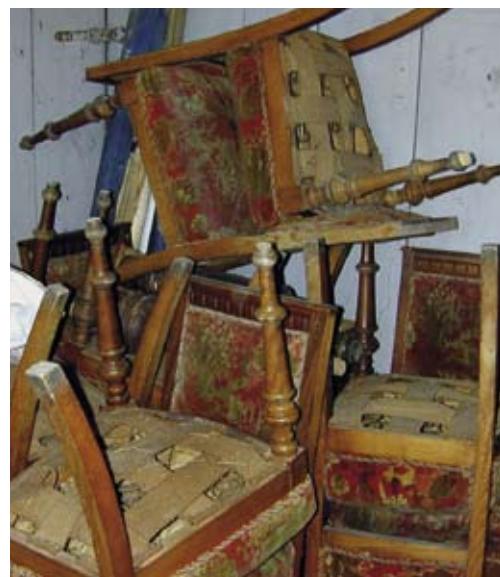
Overfyldte magasiner

Når magasinerne er overfyldte, skader genstandene hinanden ved at blive stablet for højt og blive stillet i gangarealer. Tilgængeligheden af samlingen er vanskelig, og det er svært eller umuligt at gøre rent.

Når magasinerne er overfylde, eller når gulvet er af f.eks. rå beton, er det ikke muligt at gøre rent. Snavs tiltrækker skadedyr, og de kemiske forbindelser, som findes i støvet, virker nedbrydende på genstandenes overflader. F.eks. virker betonstøv fra et umålet gulv aggressivt på polerede møblers overflader.

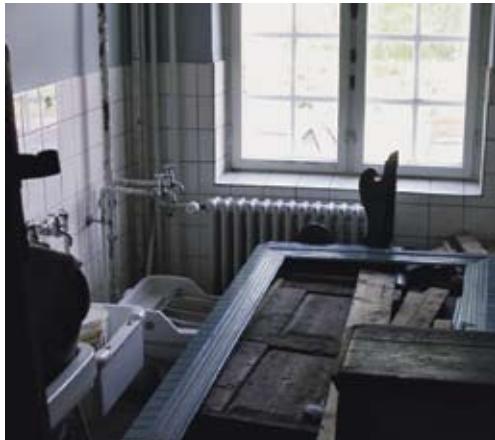
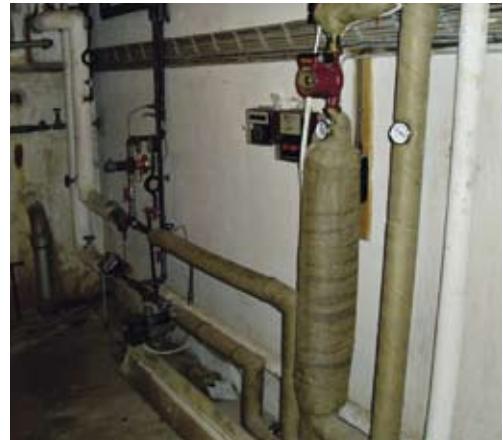
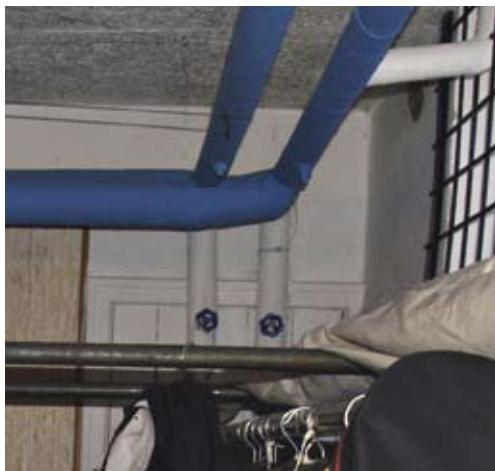
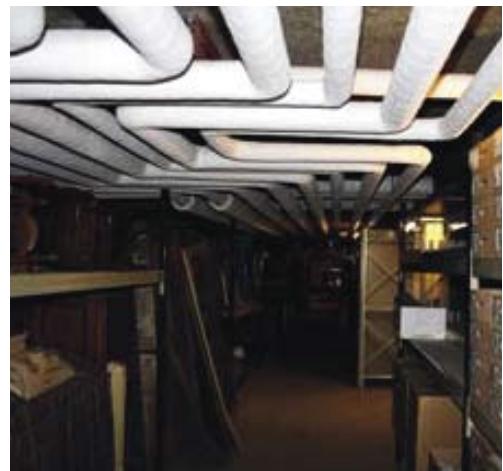
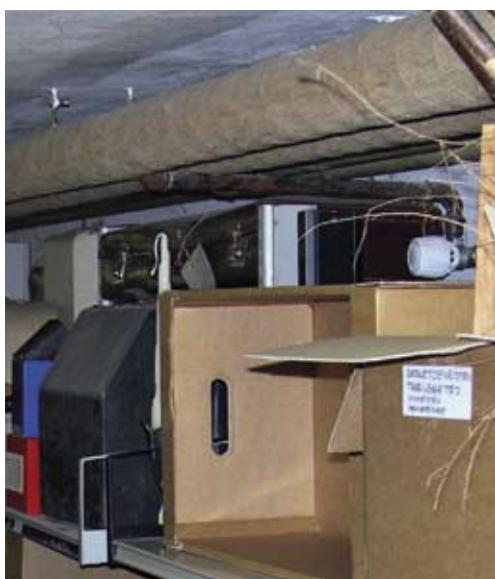
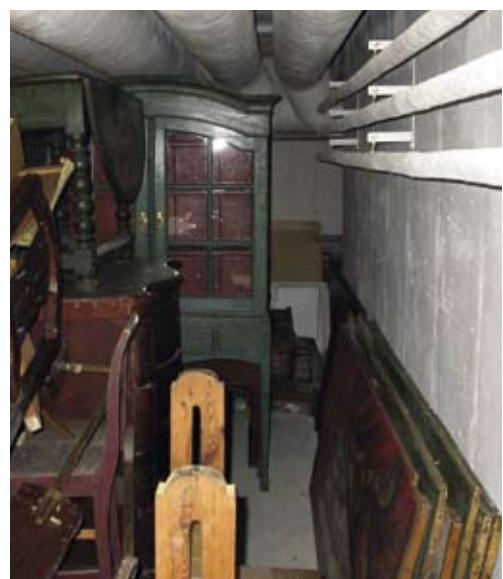
Vandbærende rør

Museumsmagasiner bør ikke indeholde vand-, kloak- eller andre rør, der kan udgøre en risiko for vandskade ved brud på rørene. Desuden er det vigtigt, at museet og magasinet er placeret, så der ikke er risiko for oversvømmelse, f.eks. ved højvande.

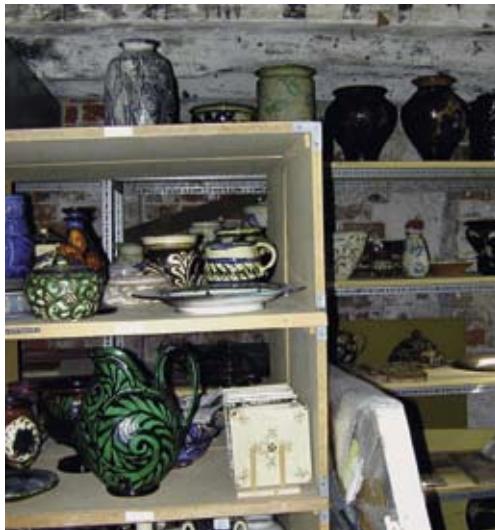
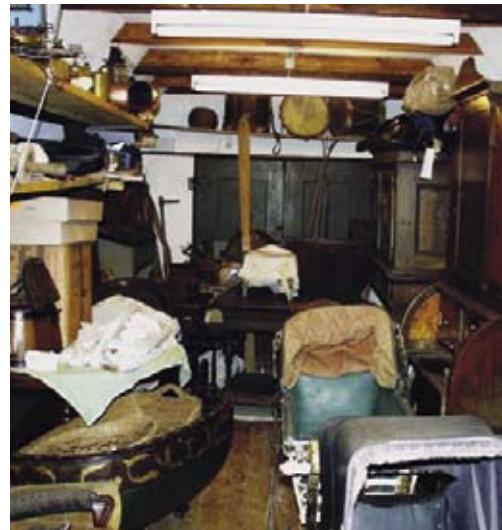
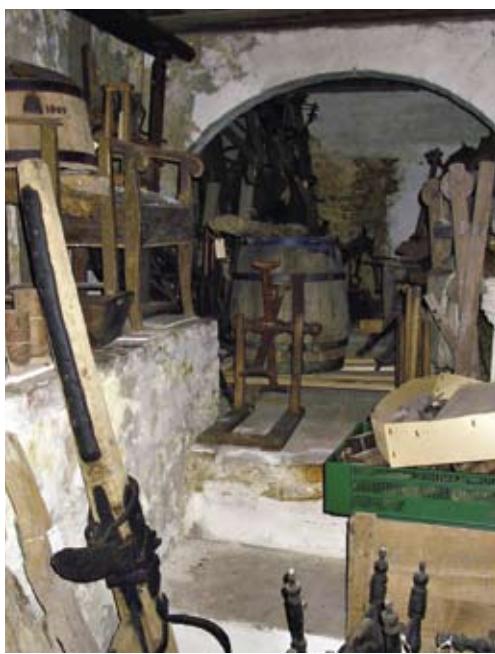
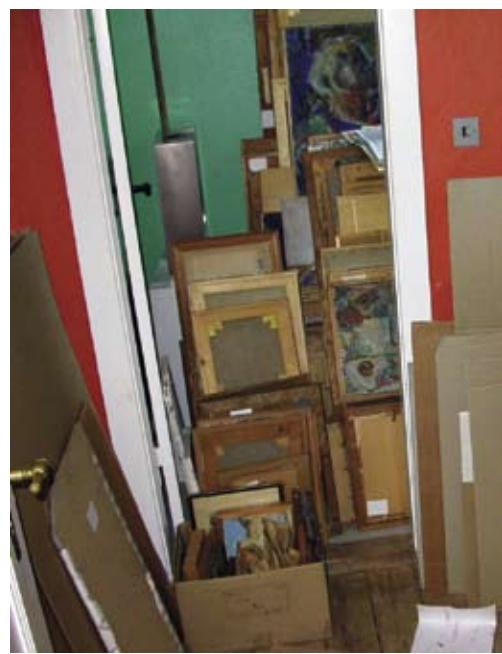
Mange små rum bruges til magasiner

Mange små rum på museerne bruges til magasiner. Det er ikke rationelt at bruge disse rum, fordi de er vanskelige at indrette, svære at komme rundt i, alt for dyre at klimaregulere og ofte har vanskelige adgangsveje. På de 127 museer er der 320 rum som er under 20 m²

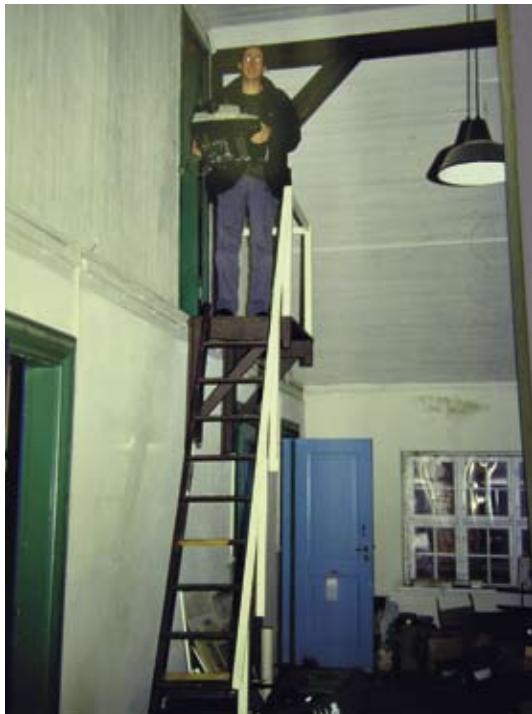
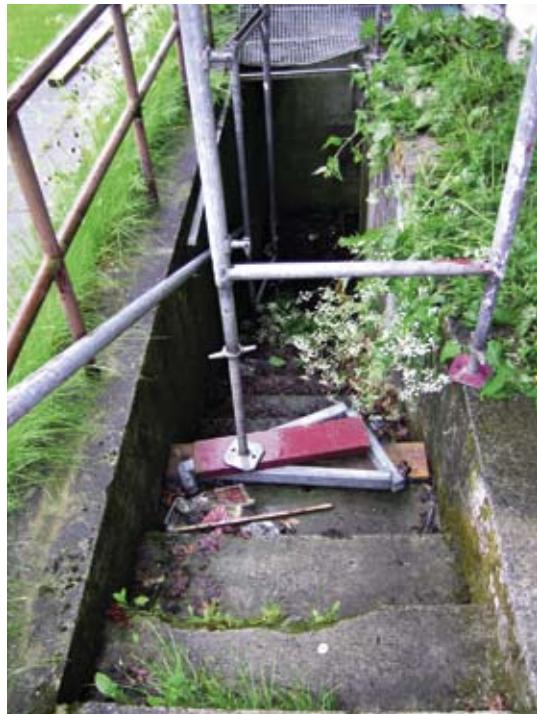
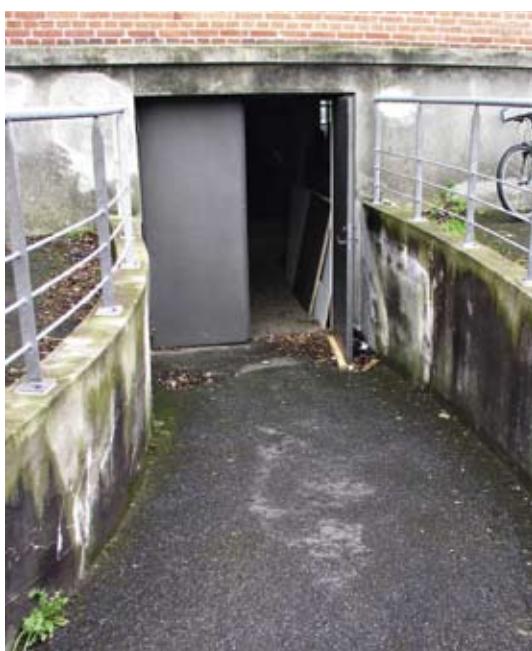
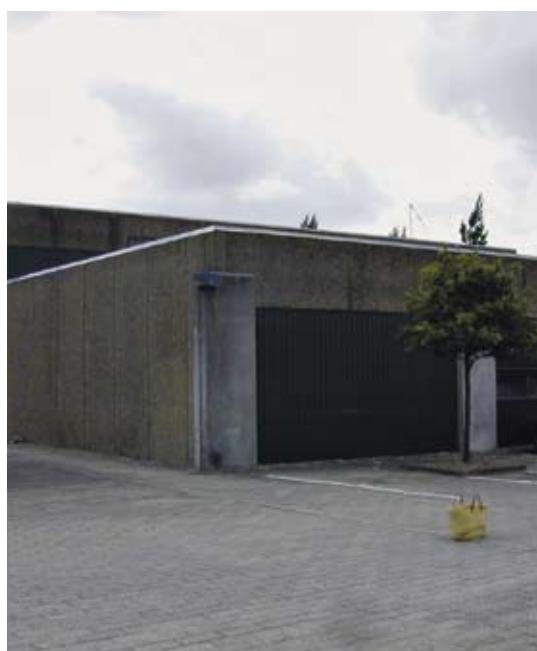
Adgangsforhold til magasinerne

Når adgangen til magasinerne foregår ad smalle trapper og via snævre døre, sker der ofte skader på museumsgenstandene. Desuden er der forøget risiko for, at de ansatte kommer ud for arbejdsulykker, når tunge genstande skal transporteres ad sådanne adgangsveje. En bred dør med et forrum, der fungerer som klimasluse til magasinet, er at foretrække, og der bør være tilkørselsmulighed for kassevogn og lastbil.

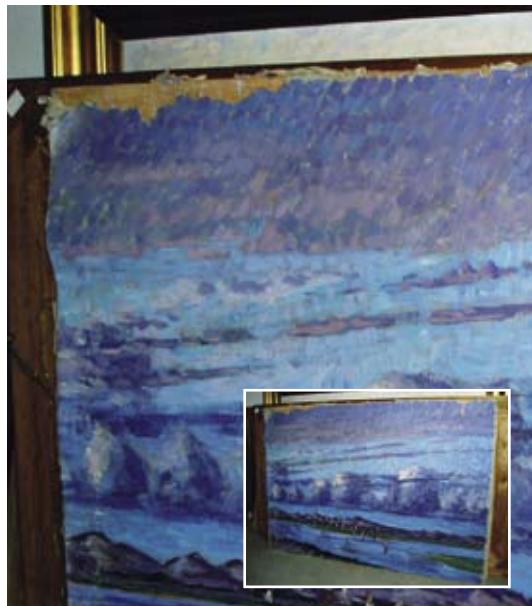
Maleri med fugtskade.

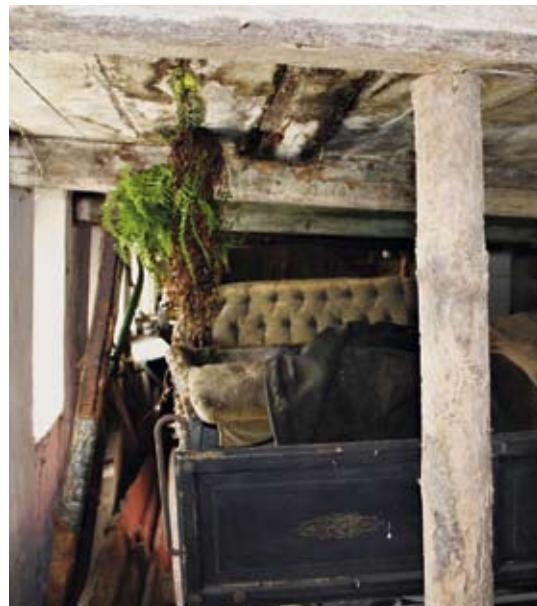
En bregne er trængt gennem loftet i magasinet.

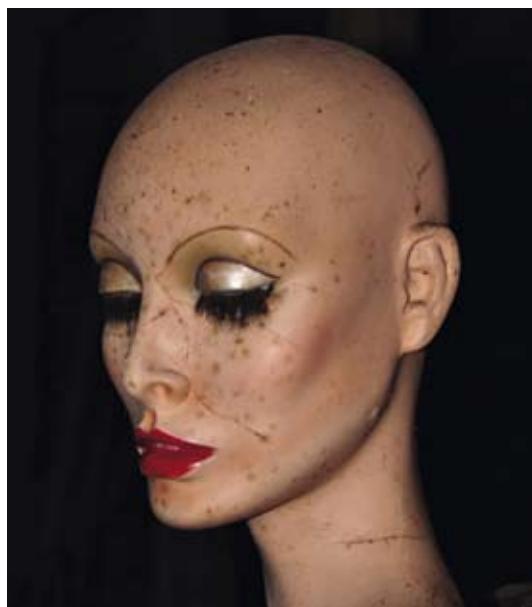
Skimmelangreb på mannequin.

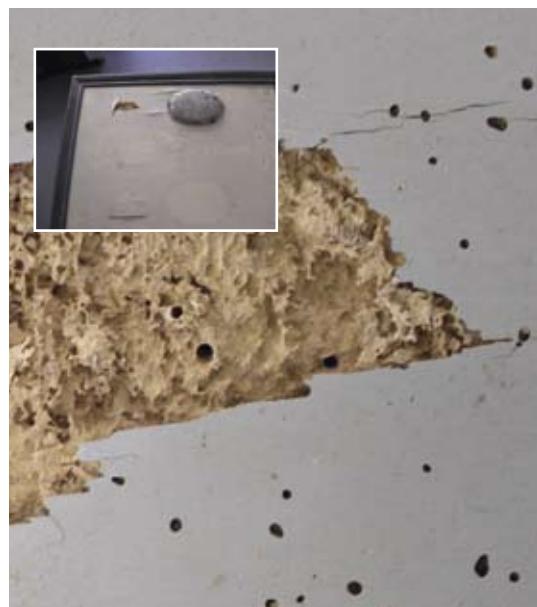
Borebillens larver lever af træ og æder træet indefra. Det synlige tegn er små huller og bunkrer af træmel på overfladen. Her ses en træplade i ramme, hvor der er åbnet op ind til det egentlige angreb..

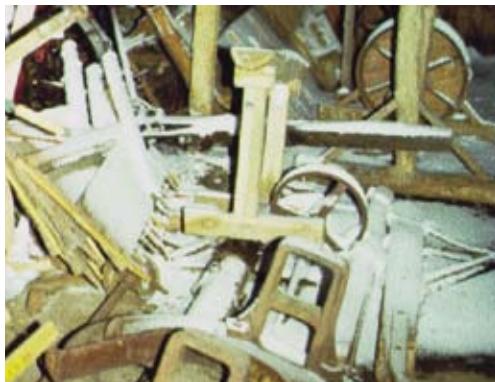
Det hvide på gulvet i dette magasin er sne. Magasiner af denne standart gør det svært for museerne at opbevare museumsgenstandene forsvarligt.

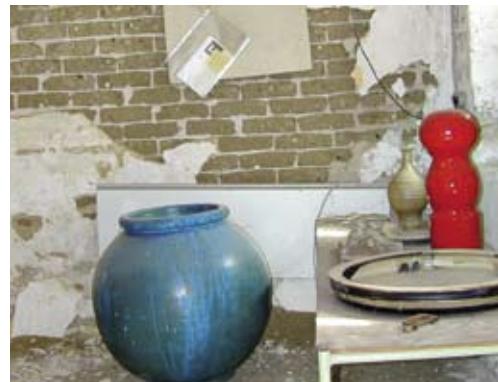
Ved skiftende eller forkert luftfugtighed, kan blandt andet puds og fuger ødelægges.

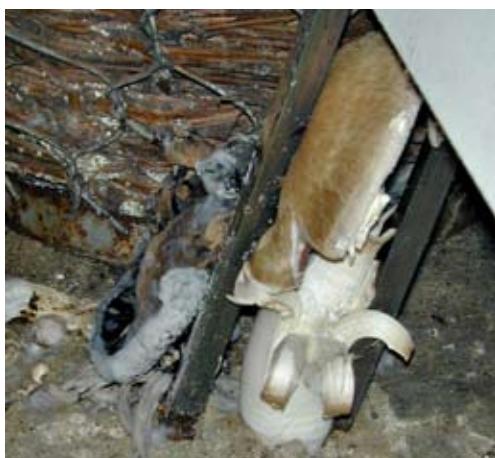
Ved et for fugtigt indeklima dannes der ofte skimmel og i dette tilfælde en regulær svamp.

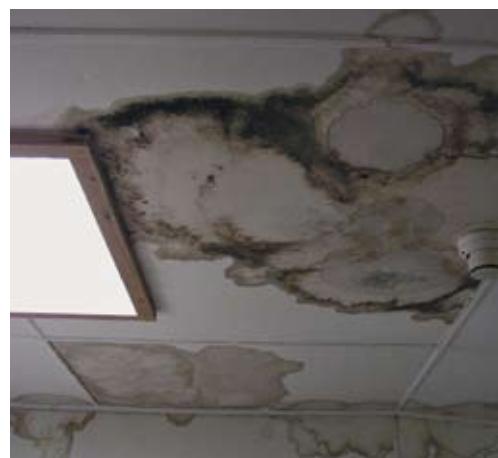
Utætte loftter og mure i museumsmagasiner er med til at ødelægge indeklimaet i et magasin.

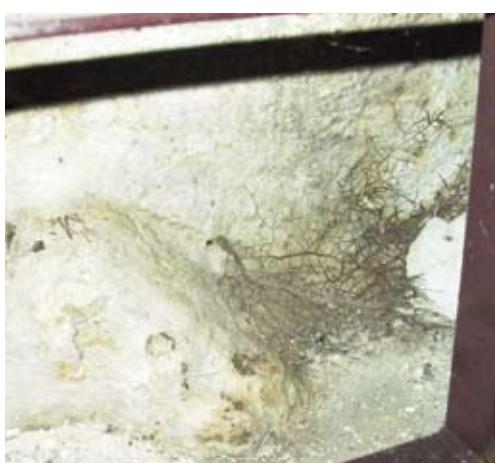
Mycelier eller rødder er trængt gennem muren.

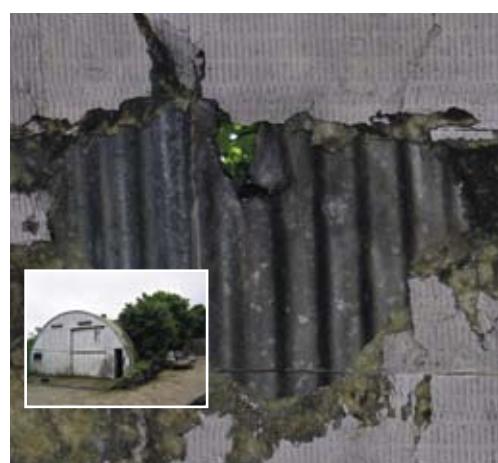
Gennemgående hul i magasinets ydervæg.
